Le Rothenbach est une rivière de tête de bassin qui draine deux vallons tourbeux typiques du pays de Bitche. Le lit a été fortement remanié et de nombreux ouvrages hydrauliques militaires y ont été aménagés dans le cadre du dispositif « ligne maginot ». L'augmentation importante de la section du lit mineur (passage de 2 à 5 mètres par endroit) lié à des opérations de rectification/recalibrage et la réduction de la pente, tenue par les seuils des ouvrages militaires en béton, ont provoqué des déséquilibres hydro-morphologiques importants et des isolements biologiques.

LES TRAVAUX :

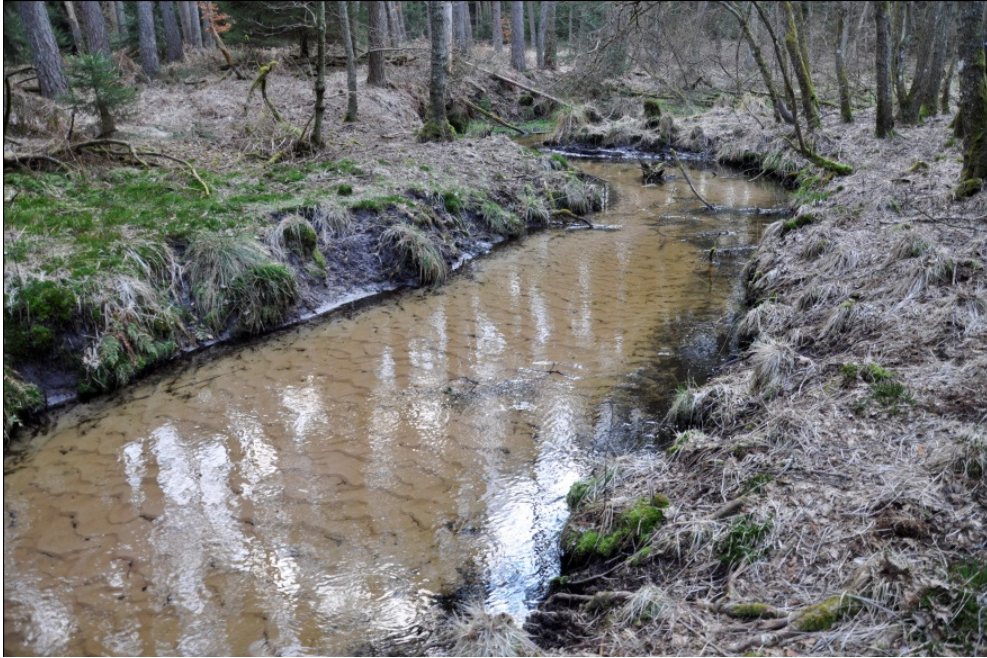
Lit du Rothenbach rectifié et ensablé avant travaux

- Les différents obstacles à l'écoulement limitent les déplacements des espèces aquatiques ;
- Les écoulements lents et homogènes provoquent l'ensablement du lit mineur et la disparition des habitats de reproduction des espèces emblématiques: Truite fario, Chabot et Lamproie de Planer.

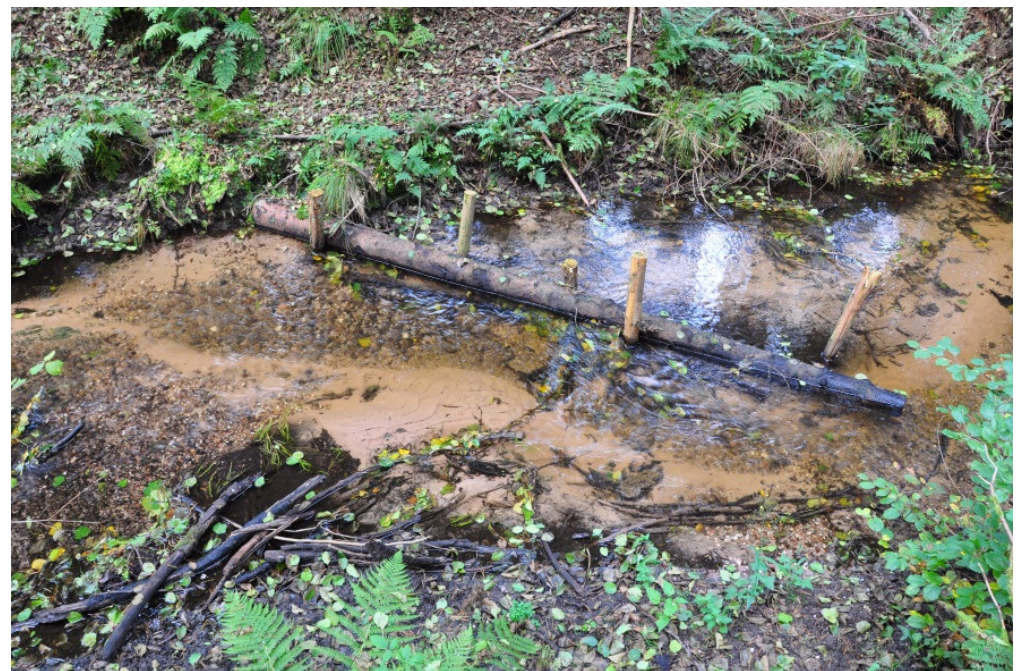
Le gravier réapparaît grâce à l'accélération du courant provoquée par la pose du tronc

- Mise en place de 150 épis rustiques dans le lit mineur sur une distance de 5400 mètres. Les épis en technique végétale sont constitués de gros rondins de bois disposés manuellement dans les zones les plus dégradées et battus avec des pieux.

Ces épis, encore appelés déflecteurs, permettent une accélération du courant qui active le transport sédimentaire. Ils offrent en outre des habitats aquatiques très favorables à la faune.

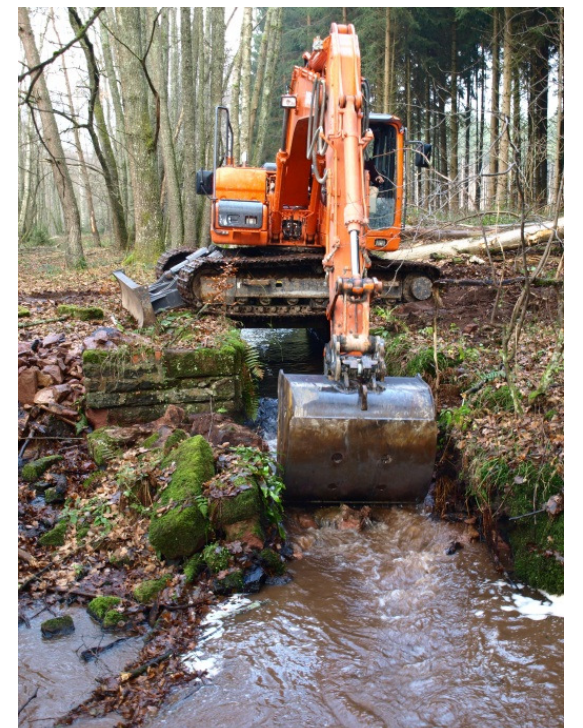
Elimination d'un seuil de fond

- Rétablissement de la continuité écologique sur 9 ouvrages hydrauliques (la plupart bétonnés) par effacement total ou partiel (enlèvement des seuils de fond).

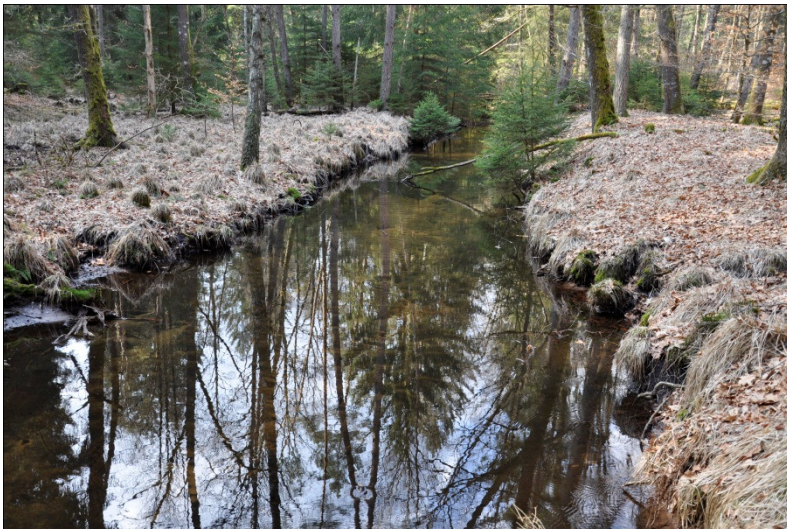
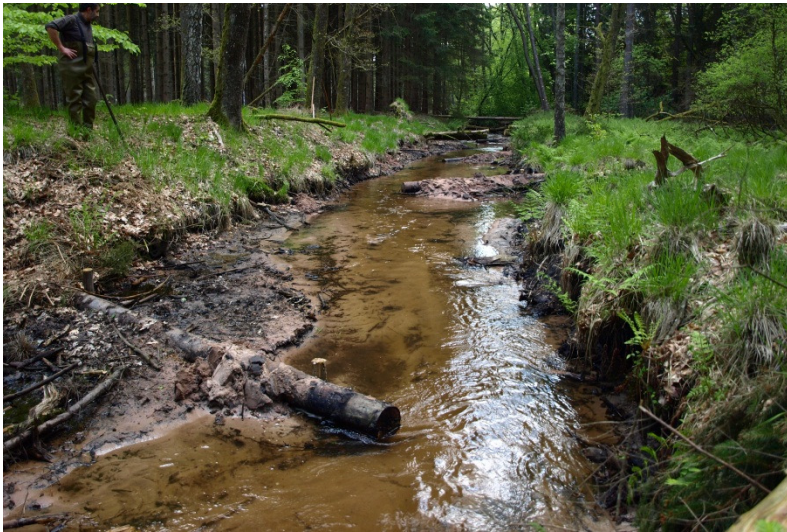
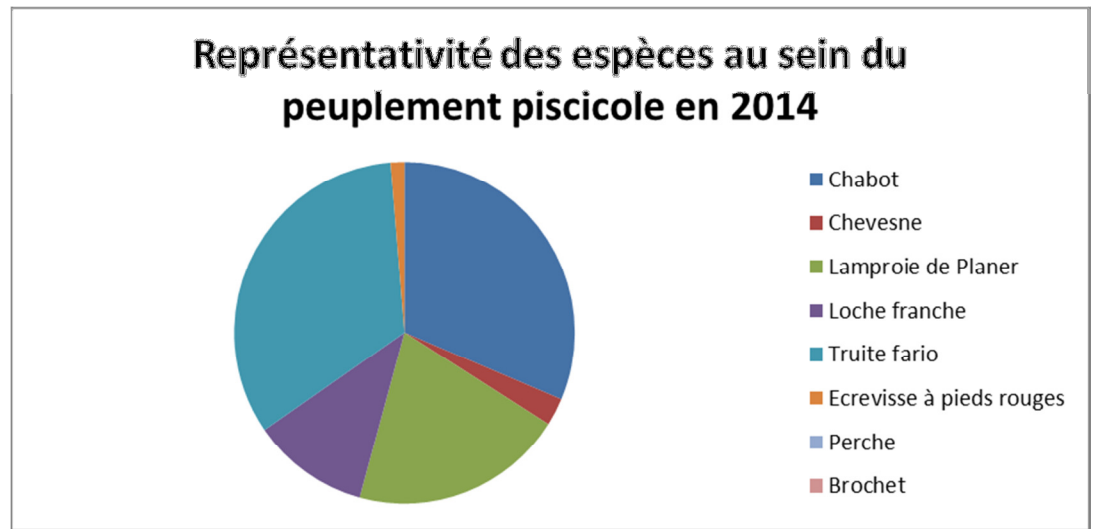
IMPACT DE LA MISE EN PLACE DES DEFLECTEURS SUR LES POPULATIONS PISCICOLES

- Les différents ouvrages peuvent désormais être franchis par toutes les espèces ;
- Le transport sédimentaire a repris et l'accélération locale du courant a permis la diversification des habitats ;
- Des frayères à Truite fario et à Lamproie de Planer sont réapparues. Le Chabot trouve également des caches de plus en plus nombreuses pour se dissimuler et se reproduire ;
- Le peuplement piscicole s'améliore et les espèces cibles sont plus abondantes (cf. graphiques et illustrations ci-dessous).
